## Utlåtande över Statusbesiktning

**Brf:Stockholm kolding 7**

Adress  
Hillerödsgränd 3

Stockholm kolding 7  
Hillerödsgränd 3, 164 46 Kista, Sverige  
Brf Kista Ängar  
Renovering av innergård vid Flerfamiljshus  
Besiktning 6276

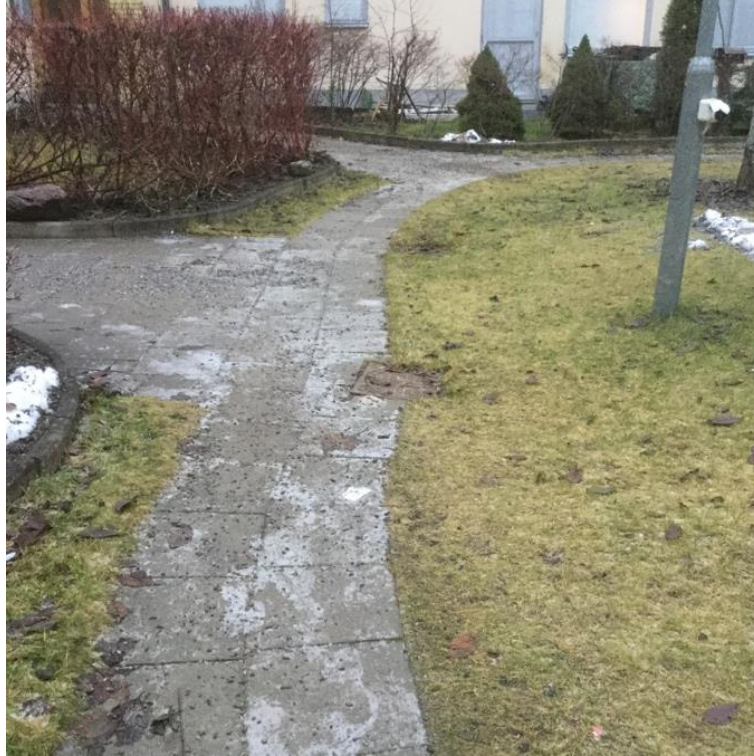
Bildnr: 1 av 1

HÄRDGJORDYTA 1	5	MAE 1	BRUNN BETÄCKNING SÄTTNING EJ I VÄG MELLAN JELLINGE4-6
----------------	---	-------	---

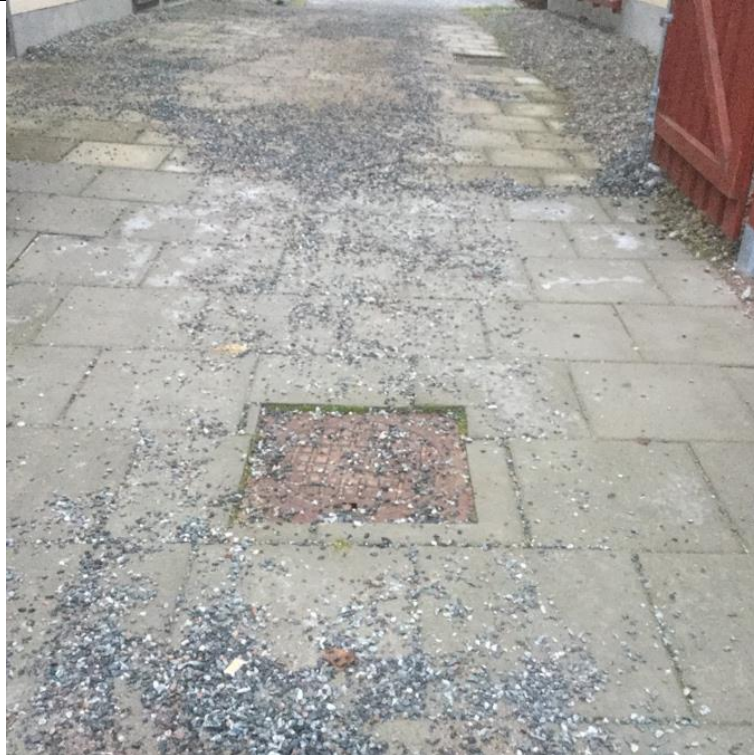
Bildnr: 1 av 1

HÄRDGJORDYTA 1	6	MAE 1	BRUNN BETÄCKNING SPRÅNG MOT PLATTOR GÅNG MELLAN JELLINGE 4-6
----------------	---	-------	--

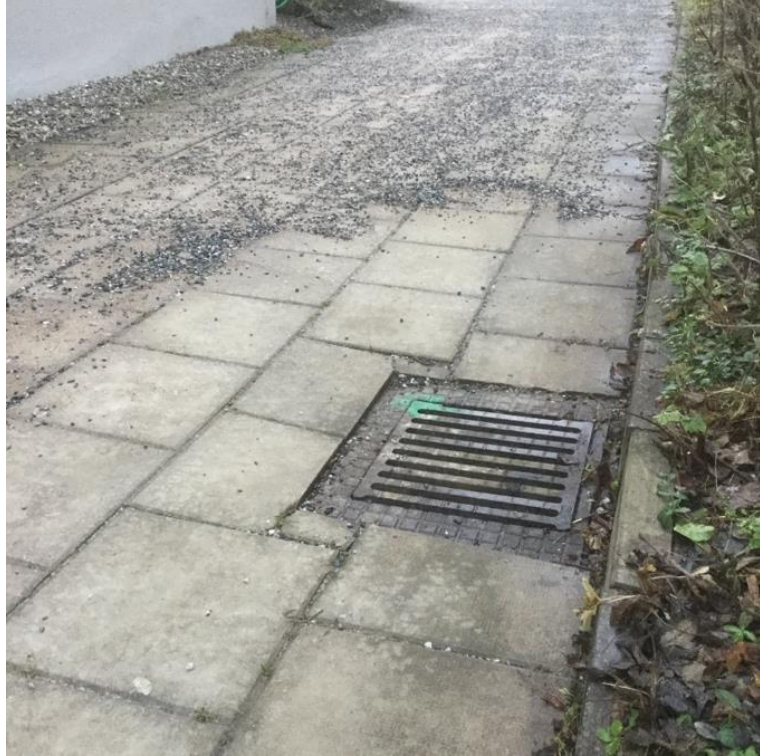
Bildnr: 1 av 1

HÄRDGJORDYTA 1	11	MAE 1	BRUNN GALLERBETÄCKNING SPRÄNG MOT BETONGPLATTOR GÅNG MELLAN JELLINGE6-8
----------------	----	-------	---

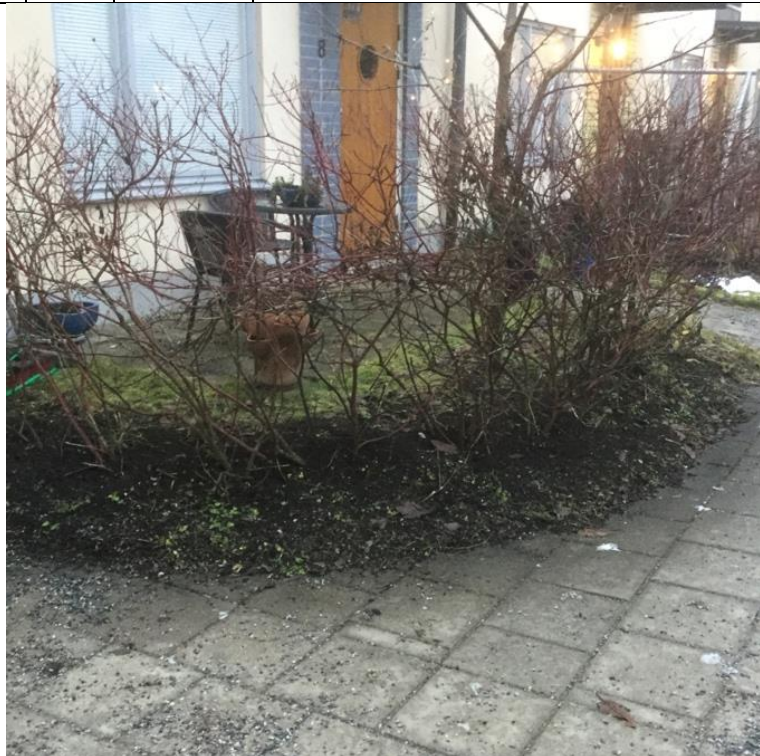
Bildnr: 1 av 1

HÄRDGJORDYTA 1	12	MAE 1	BETONG 1 KANTSTEN 1 SAKNAS MOT RABATT JELLINGE 8
----------------	----	-------	--

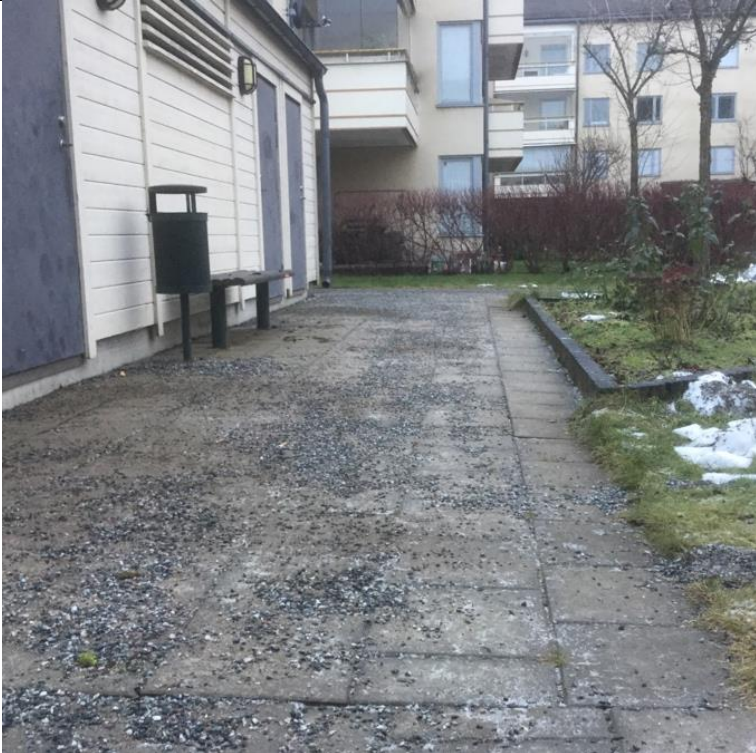
Bildnr: 1 av 1

Hus Brf Kista Ängar 2 - Innergård 1			
HÄRDGJORDYTA 1	15	MAE 1	BETONG 1 PLATTA SÄTTNING MOT KANTSTÖD FÖR RABATT VID GÅNG FRAMFÖR FÖRRÅD VID GAVEL HILLERÖD 7
